RIFACIMENTO DI SOLAI

Villa Borromeo Arese Cesano Maderno (MI)

Descrizione dell'intervento sui solai lignei

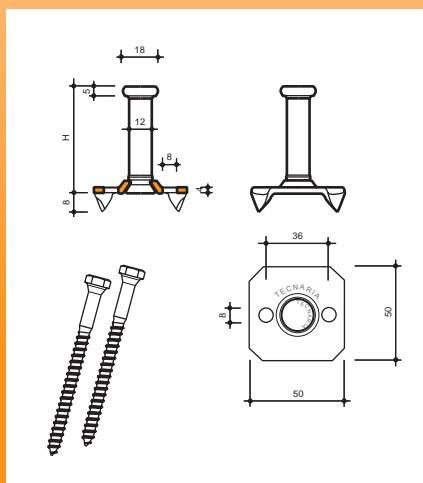
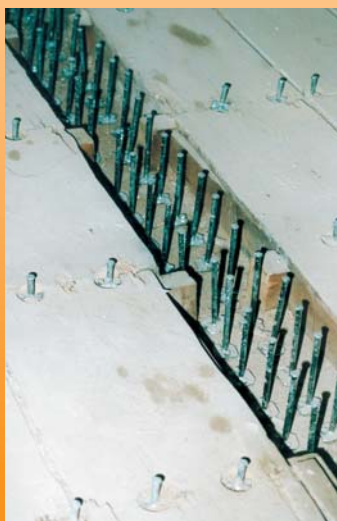
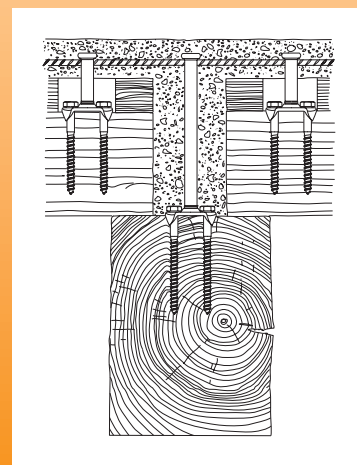
connettore a diretto contatto del trave principale e sui travetti secondari
