RINFORZO DI SOLAI ESISTENTI

Miglioramento sismico liceo "G. Leopardi" Macerata

Un esempio di miglioramento sismico di edilizia scolastica

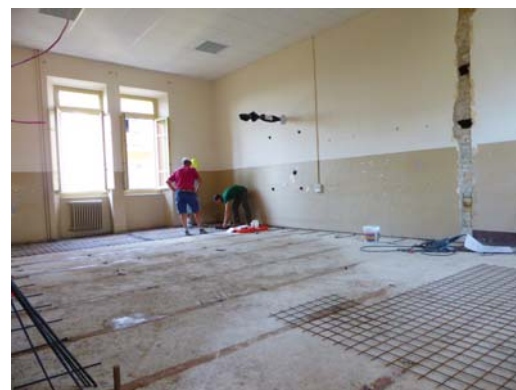
Una delle aule con le putrelle portate a vista

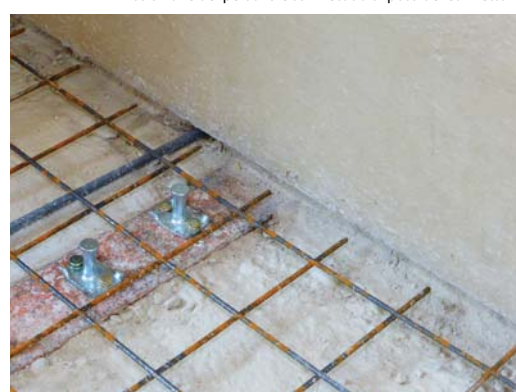
Connettori infissi sulla putrella e barre nervate di raccordo ai muri

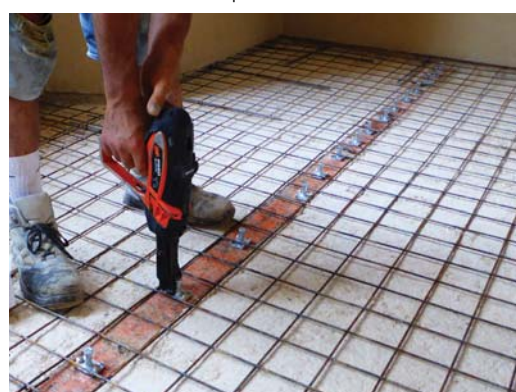
Fissaggio dei connettori con chiodatrice a sparo data in dotazione

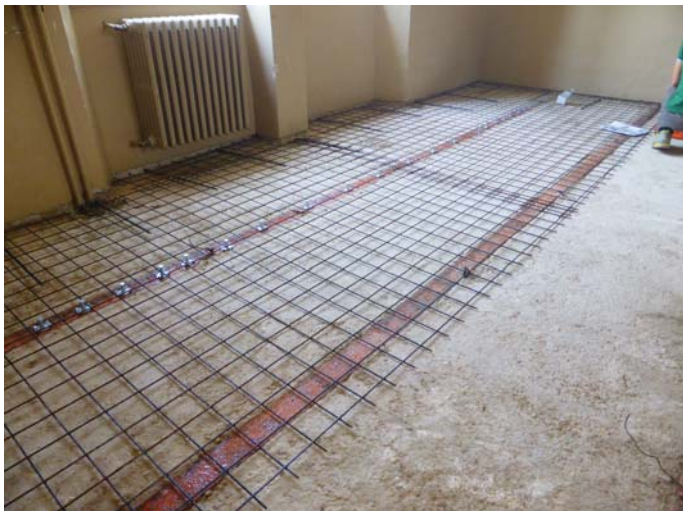
Posizionamento dei connettori come da prescrizione dello strutturista

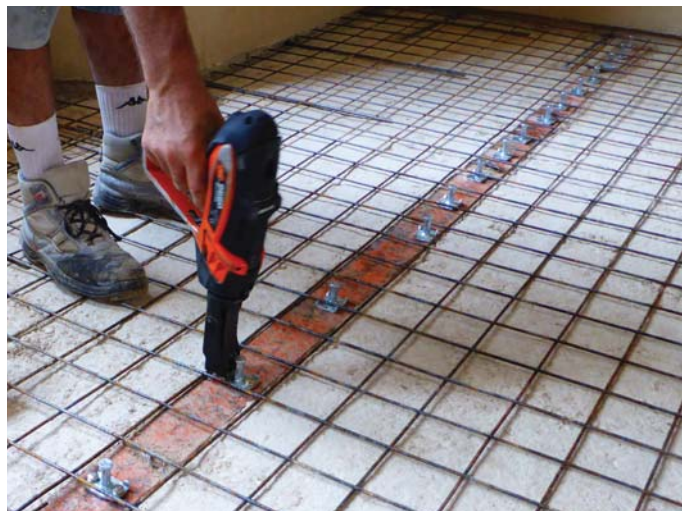
Fissaggio a sparo dei chiodi

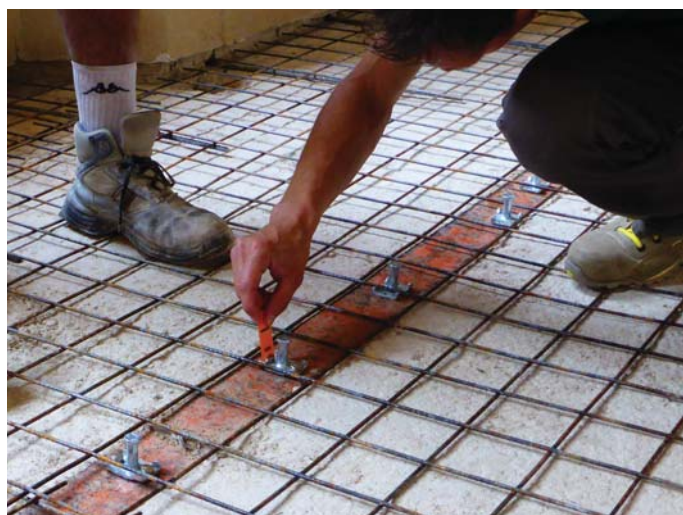
Controllo della giusta profondità di infissione del chiodo

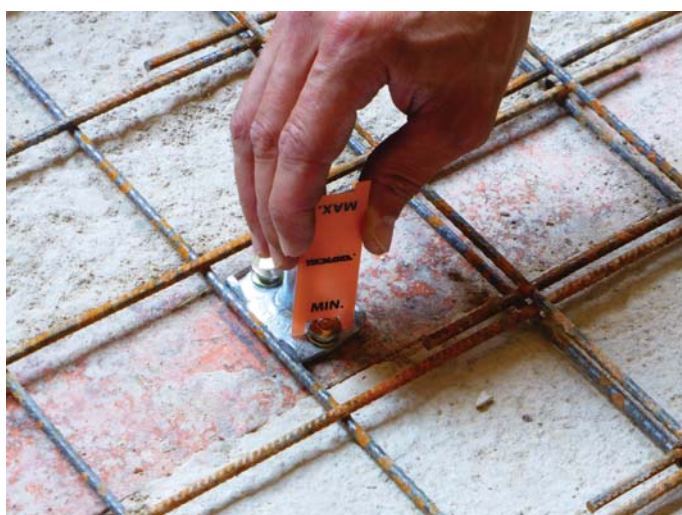
Il chiodo deve penetrare nella putrella e stare entro un minimo/massimo di profondità

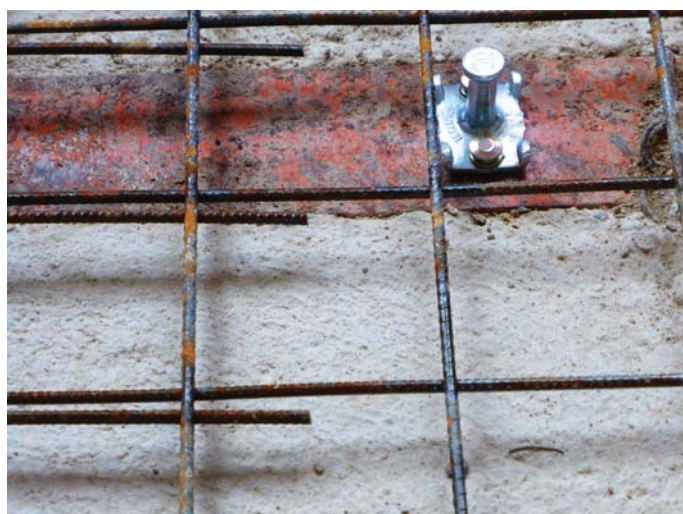
Connettore fissato correttamente
