SOLAI IN ACCIAIO

Restauro solai in acciaio Palazzo Alessandrini - Seravezza (LU)

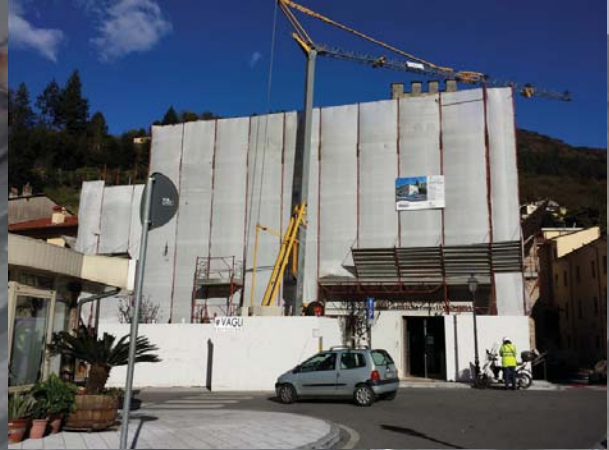
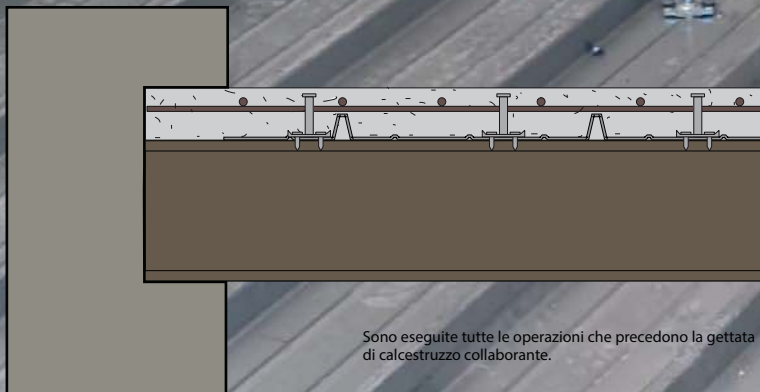
I solai di un palazzo realizzati con putrelle in acciaio interno agli anni '30 dovevano essere recuperati, a causa di un intervento di riqualificazione e di miglioramento sismico dell'intero edificio. Una volta rimossa la pavimentazione esistente ed il sottofondo si sono messe a nudo le travi in acciaio, che presentavano degli elementi in laterizio forato come interposto. Si è deciso di rinforzare il solaio con la tecnica della soletta collaborante in calcestruzzo, a causa della rapidità ed efficacia dell'intervento, che presentava anche l'indubbio vantaggio di salvaguardare l'intelaiatura di travi esistenti e di conseguenza di non compromettere la statica stessa dell'edificio. Per aumentare l'inerzia (e quindi la portata delle travi) senza aumentare di troppo il peso proprio del solaio si è utilizzata, come cassero, una lamiera grecata, semplicemente posata sopra le travi esistenti. I connettori utilizzati per rendere collaborante il nuovo getto sono stati sparati direttamente sopra la lamiera grecata.

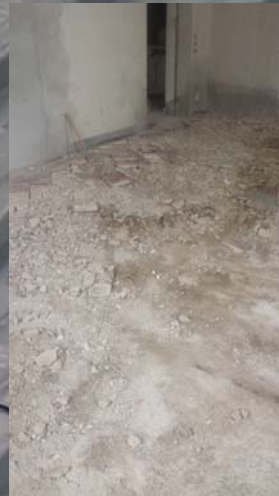
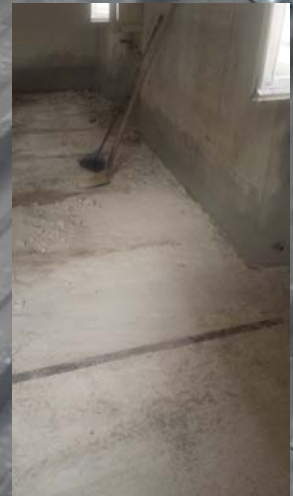
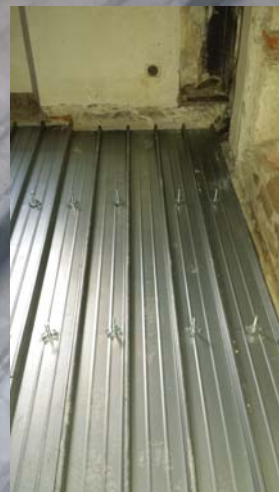
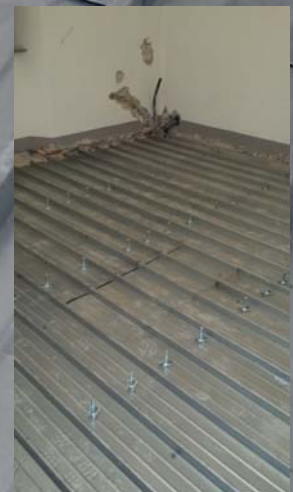
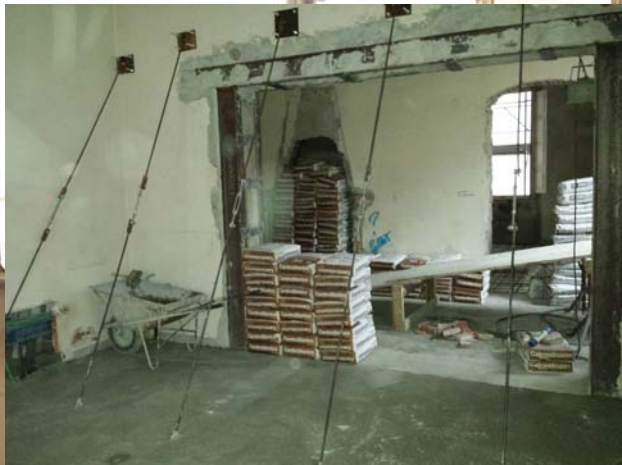
Sono eseguite tutte le operazioni che precedono la gettata di calcestruzzo collaborante.

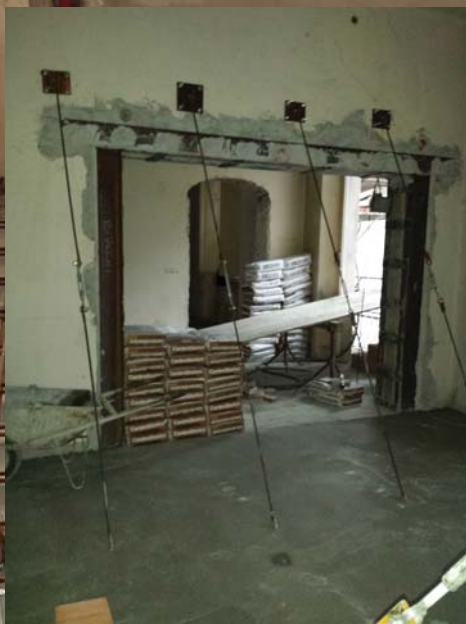
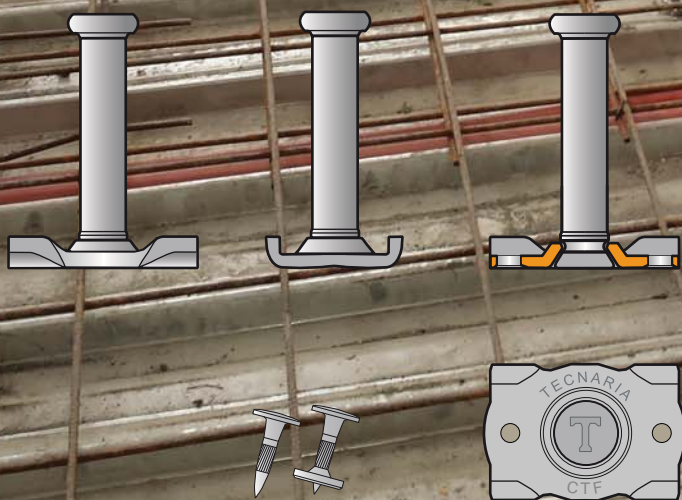
Si era presentato però un problema: poiché non si potevano puntellare i solai dal pino inferiore (occupato da un istituto di credito) sono stati creati dei tiranti con barre di acciaio e tenditori, fissati diagonalmente tra muro e putrelle. In alcune situazioni è necessario puntellare i solai prima della esecuzione del getto per garantire che la sezione mista inizi già ad operare con il peso proprio del solaio, una volta rimossi i puntelli. Si è poi eseguito il getto calcestruzzo alleggerito. A solaio maturato si sono tranciati gli elementi metallici che costituivano la tirantatura provvisoria, a livello della soletta.
