Vista dal basso di un solaio da rinforzare. Il buono stato di conservazione delle travi ne ha reso possibile l'adeguamento statico con questa tecnica.

Vista di un solaio dopo la rimozione del sottofondo e della pavimentazione esistenti prima della esecuzione del rinforzo.

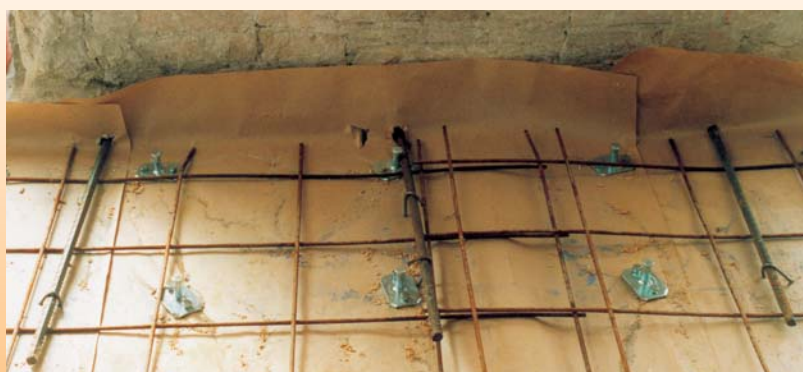
Tra l'assito ed il getto è stato interposto un foglio di carta monolucida per evitare il contatto diretto tra il legno ed il calcestruzzo che determinerebbe una perdita di umidità del calcestruzzo dannosa durante la maturazione del getto. Nella foto particolare di un ancoraggio alla muratura ottenuto con l'inserimento di barre

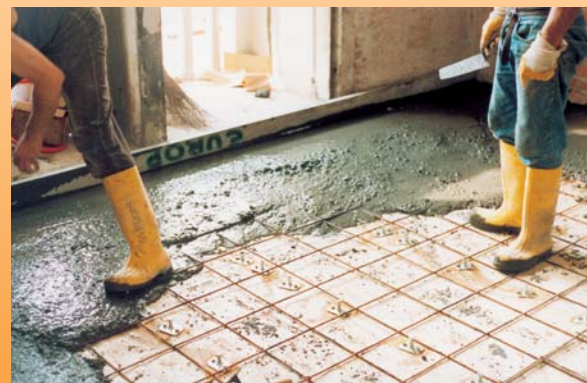
Nella soletta in calcestruzzo è stata sempre disposta una rete elettrosaldata adeguatamente dimensionata. Nella foto: esecuzione del getto. I solai sono stati preventivamente puntellati.
