SOLAI LIGNEI 'APPESI'

**Restauro di un villino liberty
Bassano del Grappa (VI)**

Descrizione dell'intervento

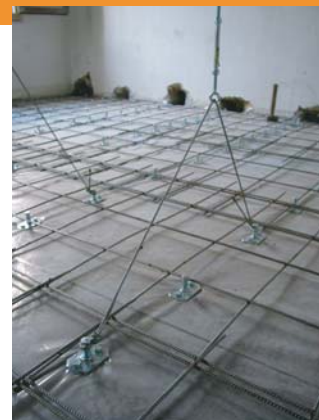
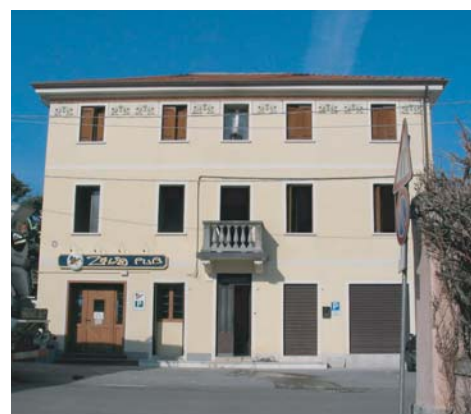
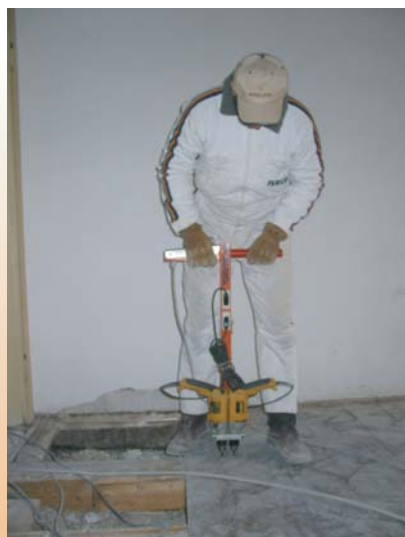
Il piano intermedio del villino è stato oggetto di intervento di ripristino dei solai. In questo adeguamento statico era impossibile poter puntellare i solai dal di sotto in fase di maturazione, per la presenza di un bar e di un negozio operanti al piano terra. Quindi si è deciso di "appendere i solai" con dei tiranti di acciaio, imbragando i connettori con delle funi ancorate al soffitto superiore. La tecnica permette di tenere il solaio rigido senza che esso ceda sotto il suo stesso peso, operando praticamente dall'alto. A maturazione del getto vengono tranciate le funi ed il solaio diventa agibile e rispondente agli stessi requisiti come se fosse stato puntellato dal di sotto. E' bene sottolineare che tale lavoro (sezione dei cavetti, ammorsatura, quantità, posizionamento) va precedentemente calcolato da professionista abilitato, onde esser certi che i carichi siano ampiamente sorretti dai tiranti.

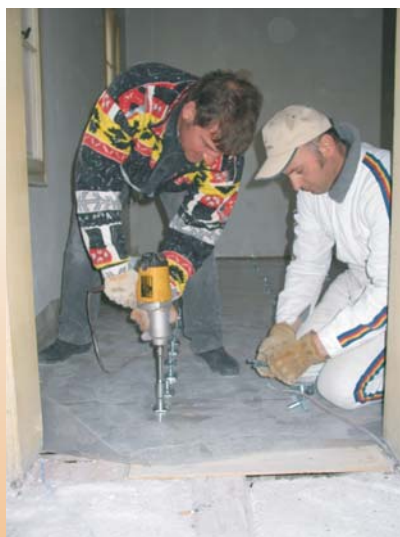
Dopo aver rimosso le piastrelle esistenti, si è messo a nudo il tavolato. Si è optato per il connettore tipo MAXI che viene posto direttamente sopra l'assito. Dopo aver segnato il passo di posizionamento è stato steso un telo di nylon e si è provveduto alla doppia preforatura del legno tramite attrezzo dato in dotazione da Tecnarìa.

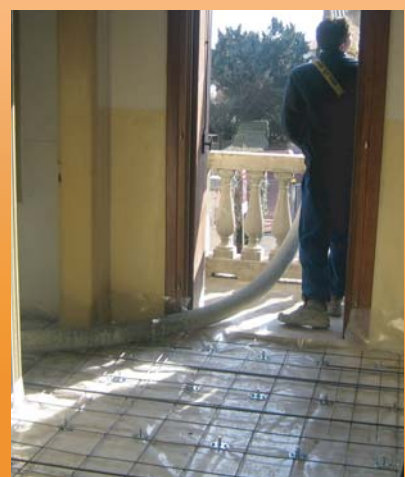
Quindi si procede all'avvitaggio dei tirafondi tramite avvitatore dotato di una buona coppia anch'esso messo a disposizione dall'azienda.

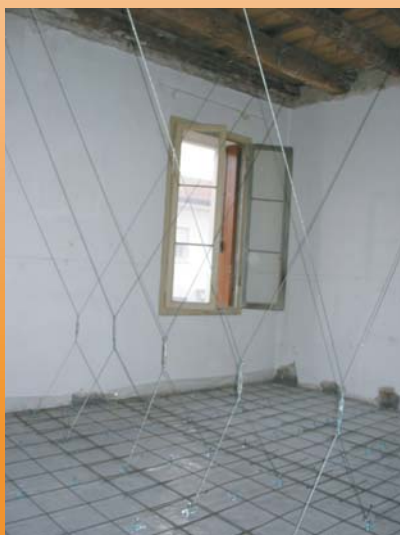
La soletta è stata armata con rete elettrosaldata. L'operatore segue tramite radiocomando la pompa del calcestruzzo della betoniera.

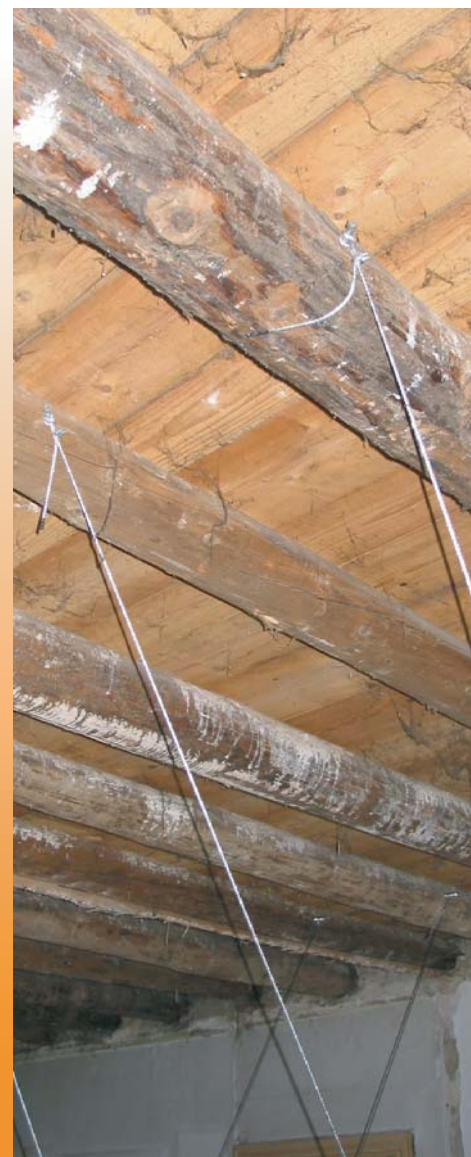
I tiranti di acciaio sorreggono le parti in mezzeria del solaio ed si aggrappano alle travi in corrispondenza degli appoggi in alto.

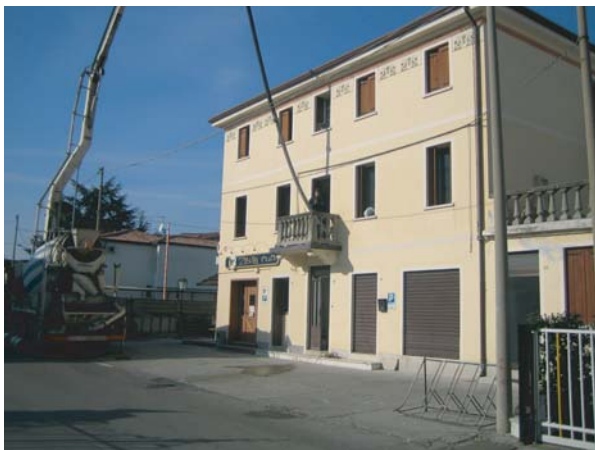
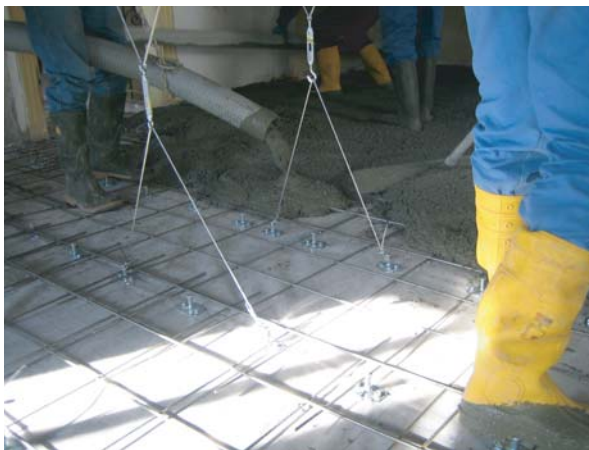
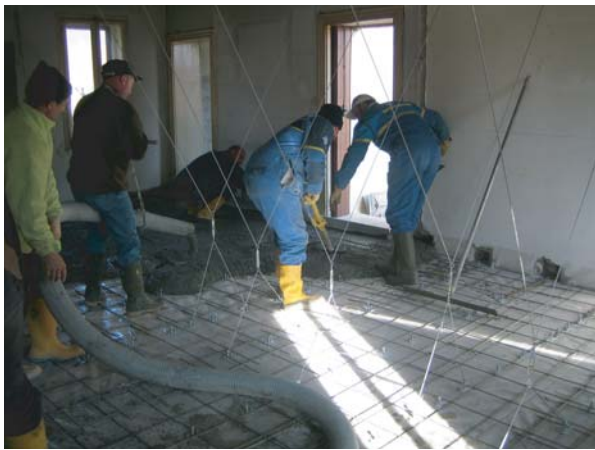
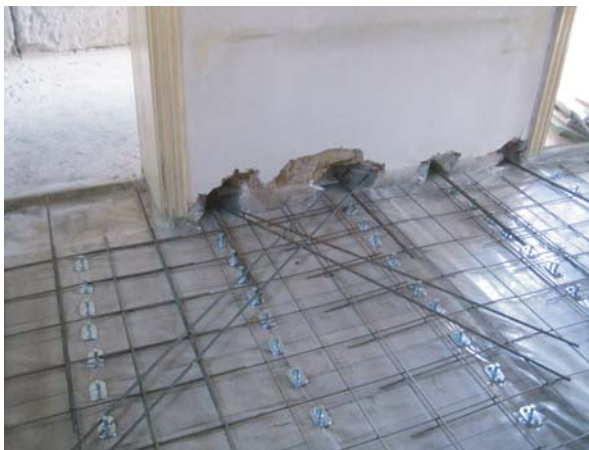
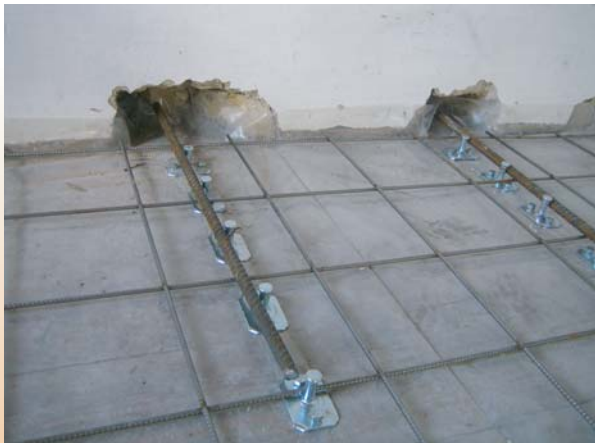
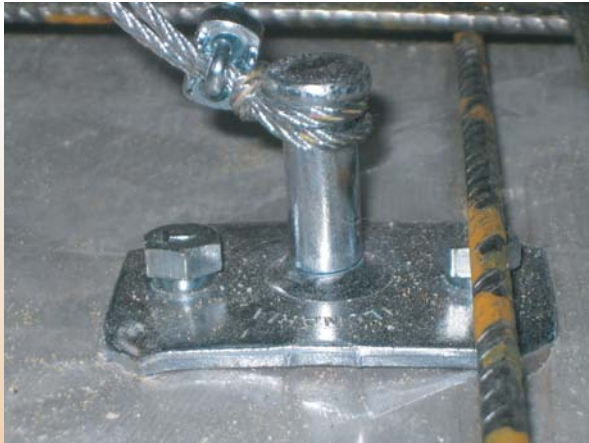
procedura di posa

Particolare dell'aggrappo dei cavi in acciaio alle travi soprastanti tramite tirafondi infissi nel legno.

Sono state rimosse le vecchie pavimentazioni ed i sottofondi presenti, mettendo a nudo il tavolato ed operando una pulizia sommaria della superficie. Al fine di evitare l'assorbimento di acqua del getto di calcestruzzo da parte del legno è stato interposto un nylon. Il calcestruzzo arriva da centrale di betonaggio e viene gettato. I solai, precedentemente 'appesi' con cavi in acciaio al solaio soprastante, sono stati messi in tensione tramite tenditori. Sono state fatte inoltre delle riprese di cordolo ai muri stendendo dei ferri nervati a 45°. A calcestruzzo gettato è stato quindi rasato tramite staggie. A maturazione del getto i cavi verranno tranciati, garantendo così un solaio puntellato.
